Thiobakterien zur biologischen Entschwefelung: Freund oder Feind von Biogasanlagen?

Empirische Untersuchungen anlässlich zahlreicher Schadensfälle unterschiedlichster Biogasanlagen zeigen: Bei zu großer Druckluftzugabemenge in den Gasraum der Fermenter wandeln Thiobakterien den im Biogas enthaltenen Schwefelwasserstoff nicht nur in elementaren Schwefel und Wasser um, sondern zunehmend in hochkonzentrierte Schwefelsäure (H_2SO_4).

Von Dipl.-Ing. Manuel Stengert

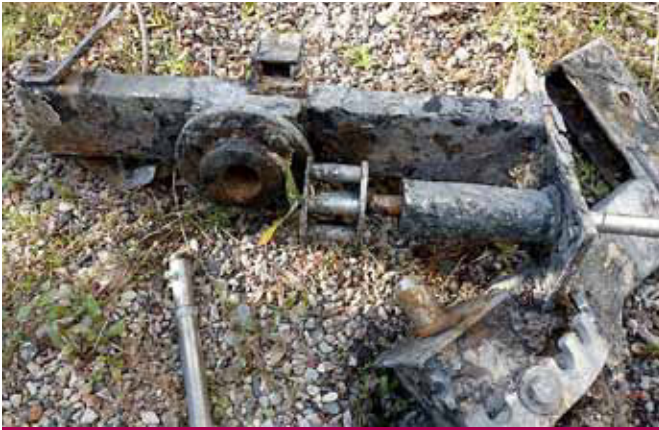
Foto 1.1: ätzartige Korrosion an einem Tauchmotorrührwerk.

Da die Umwandlung des H_2S in elementaren Schwefel und Wasser durch Thiobakterien erzeugt wird, wird dieses Verfahren biologische Entschwefelung genannt. In den vergangenen Jahren wurden durch unser Sachverständigenbüro zunehmend größere Oberflächenschäden im Gasraum von Fermentern festgestellt, in denen über eine Sauerstoffeinblasung biologisch entschwefelt wurde. Hier ging es beispielsweise um Gewährleistungsprobleme, mangelhaft auf die Betoninnenwand aufgetragene Beschichtungen oder einfach um Klärung der Schadenursache (siehe Beispielbilder 1).

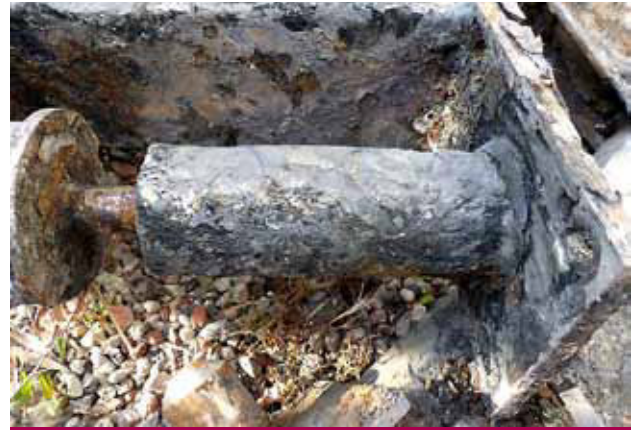
Foto 1.2 zeigt ein Detail von Foto 1.1.

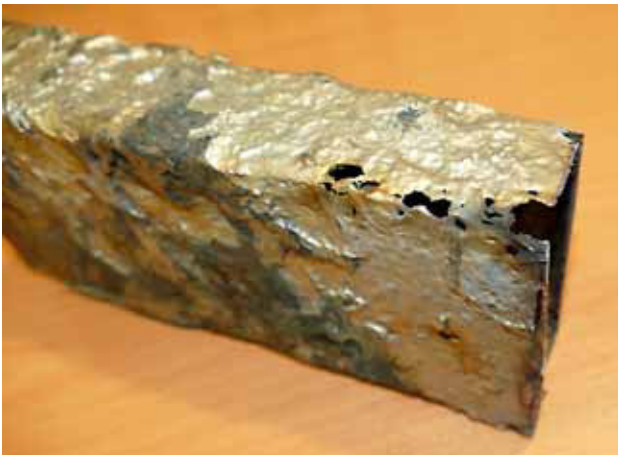
Zunächst wurde hier vereinzelt vermutet, dass derartige Schäden durch elektrische Ströme infolge von Montagefehlern an metallischen Bauteilen entstanden seien, da die zugehörigen Schadensbilder eher nach galvanischem Materialabtrag, wie zum Beispiel beim Senk-Erodieren, aussahen (siehe Beispielbilder 2). Es zeigte sich jedoch zunehmend, dass derartige Material-

Foto 2.1 zeigt einen korrodierten Träger eines Tauchmotorrührwerks.

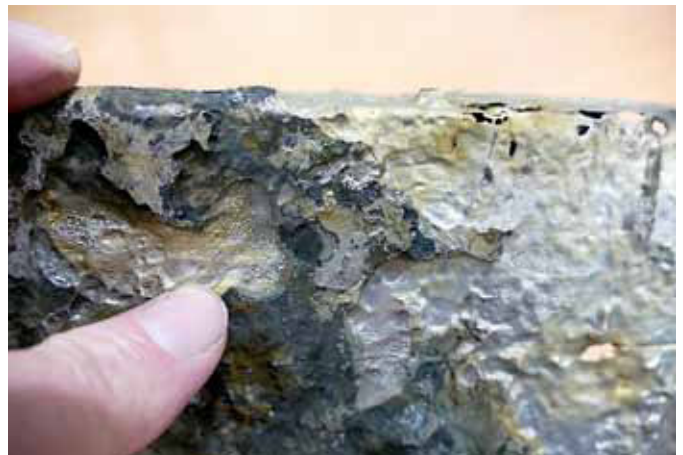
Foto 2.2 zeigt eine Detailaufnahme von Bild 2.1 mit gut erkennbarem Materialabtrag.

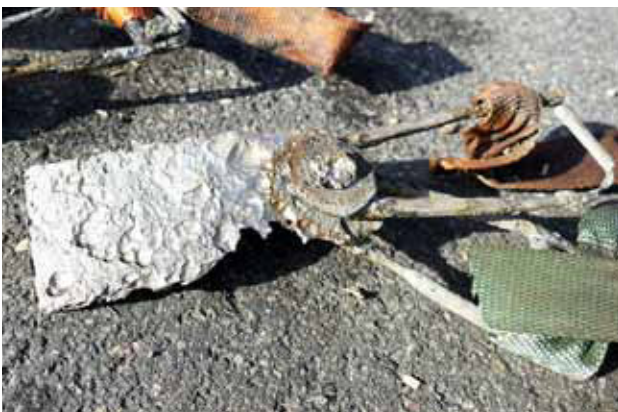
Foto 3.1: Hier ist eine Edelstahl-Haltetasche für Spanngurte zu sehen.

abträge auch an Bauteilen auftraten, durch die auch im Störfall keine vagabundierenden Ströme fließen können. Hierzu zählten beispielsweise am Fermenterand befestigte Haltetaschen aus Edelstahl, mit denen nichtleitende Kunststoff-Spanngurte zur Mittelstütze gespannt wurden, um schließlich hierauf ein Netz zur Ansiedlungsflächenvergrößerung von elementarem Schwefel zu postieren (siehe Beispielbilder 3). Zur endgültigen Klärung der Schadensursache wurden hier durch unser Büro mehrere Schadensproben an ein unabhängiges Labor für metallurgische Untersuchungen übermittelt. Aus dem vorliegenden Laborbericht ging hervor, dass auf den mit Dampf-

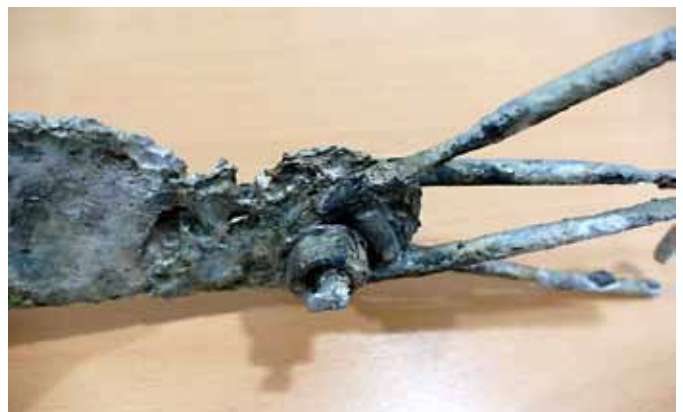
Foto 3.2: Dies ist eine Detailaufnahme von Bild 3.1.

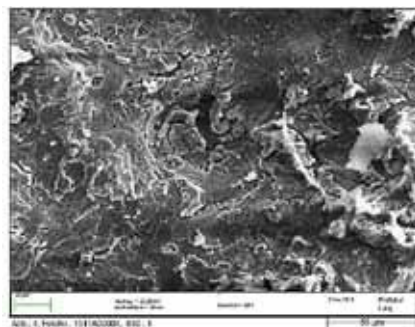
Foto 4.1 zeigt eine Aufnahme mit dem Rasterelektronenmikroskop. Zu sehen ist eine tiefe Korrosionsmulde.

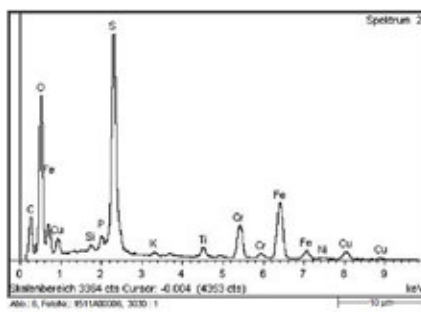
Foto 4.2: Im Labor ermittelter hoher Schwefelgehalt im Korrosionsbereich.

strahler vorgereinigten Oberflächen unter dem Rasterelektronenmikroskop (REM) noch deutliche Mengen an Schwefelbestandteilen feststellbar waren und dass die Oberflächenstrukturen auf einen massiven Materialabtrag durch hochkonzentrierte Schwefelsäure hinwiesen (siehe Foto 4.2). Parallel hierzu waren in diversen Fermentern verschiedenster Biogasanlagen die Betonstrukturen im Gasraum im Extremfall derart angegriffen, dass ohne erheblichen Kraftaufwand von der Innenwand bis zu ein Drittel der Betonwandstärke händisch abgekratzt werden konnte. Hier zeigten Detailuntersuchungen, dass durch Einwirkung hochkonzentrierter Schwefelsäure die Calciumbestandteile des ▶

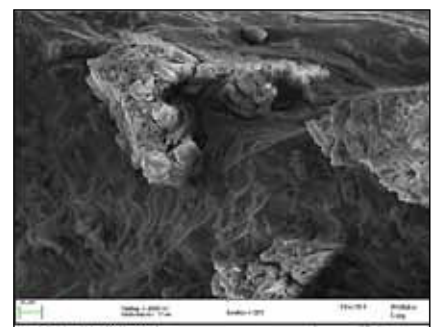
Foto 4.3: REM-Aufnahme von Korrosionsbereichen mit schwefelhaltigen Ablagerungen.

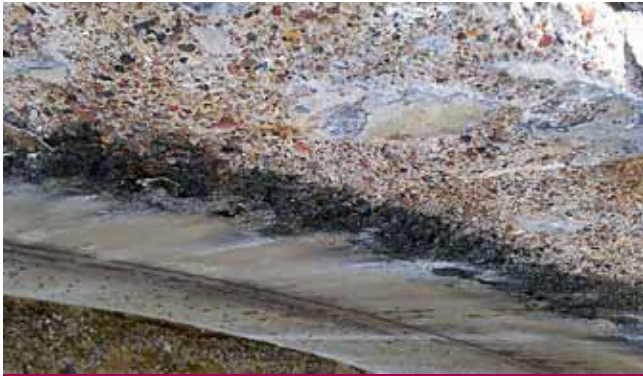
Foto 5.1: Hier ist der Materialabtrag an der Behälterwand sehr gut erkennbar.

Betons herausgelöst und zu Gips (CaSO_4) und Wasser umgewandelt worden waren (siehe Bilder 5). Ähnlich massive Schäden zeigten sich an Edelstahlbauteilen, wie zum Beispiel Tauchmotorrührwerkshalterungen oder Rohrdurchführungen durch den Behälterwandbereich, im Gasraum von Fermentern (siehe Bilder 6.)

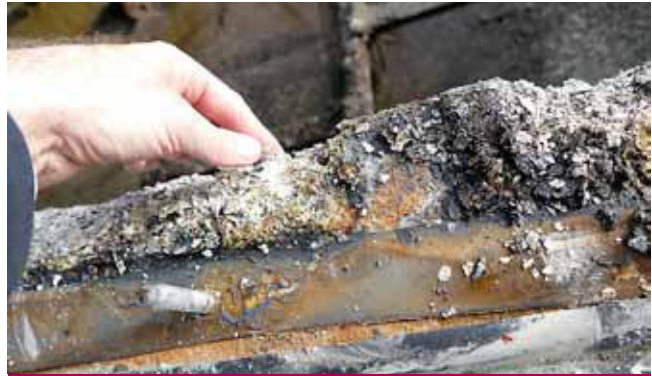
Foto 5.2: Von Hand lassen sich Materialproben aus der beschädigten Fermenterwand entnehmen.

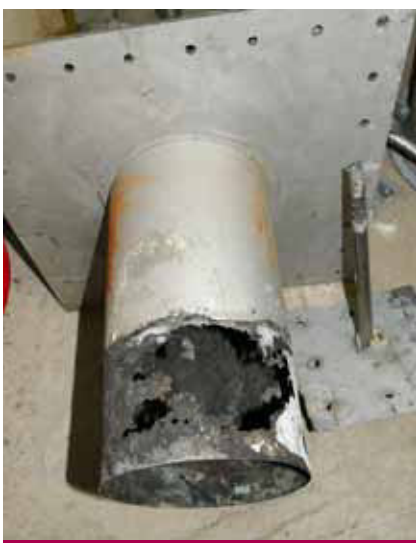
Foto 6.1: Vorn beschädigtes Edelstahlrohr, das in den Gasraum hineinragt.

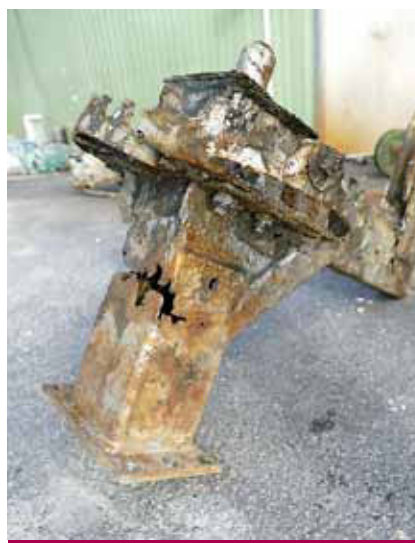
Foto 6.2: Massiv korrodierter Stahlbau eines Tauchmotorrührwerks.
